## お墓清掃作業完了報告書 兼 お墓診断書

| お墓所在地 | 茂原市内の民営霊園（山林に面した区画） |
| 作業日・時間 | 2026年8月 10:30～16:00（約5時間半） |
| 作業担当 | 株式会社紋起 お墓清掃事業部 |

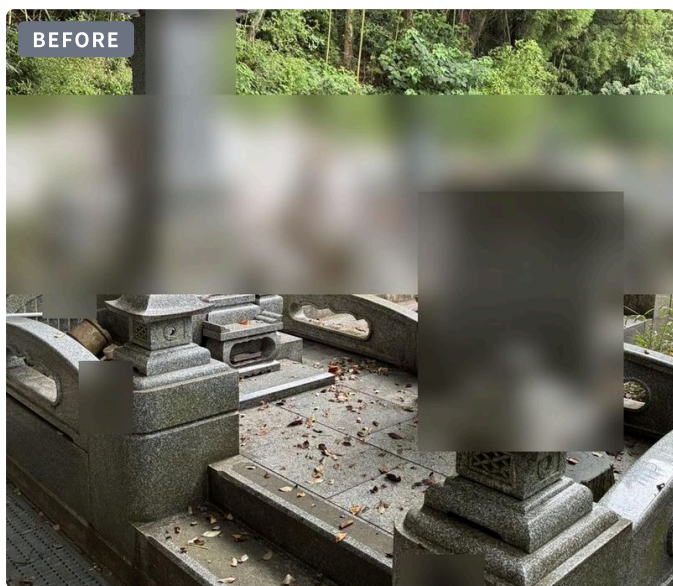
① 作業前 | 墓地全体・斜め全景  
山林からの落ち葉・土埃が床石や外柵に堆積した状態。

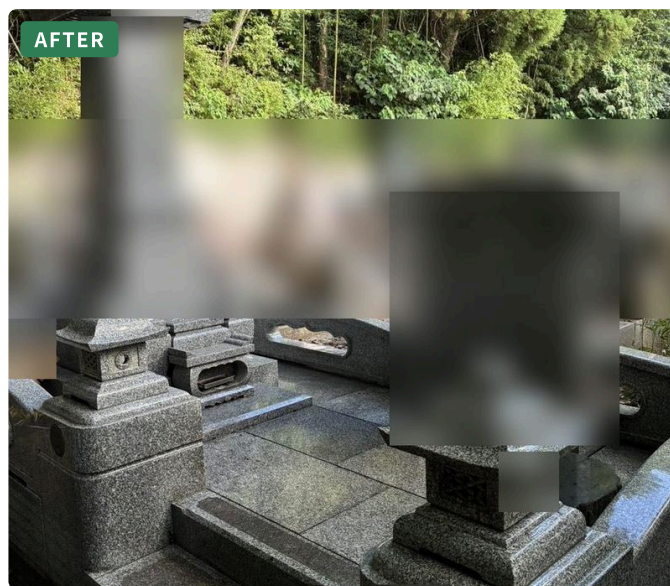
① 作業後 | 墓地全体・斜め全景  
落ち葉を全撤去し、床石全面を洗剤で磨き上げた状態。

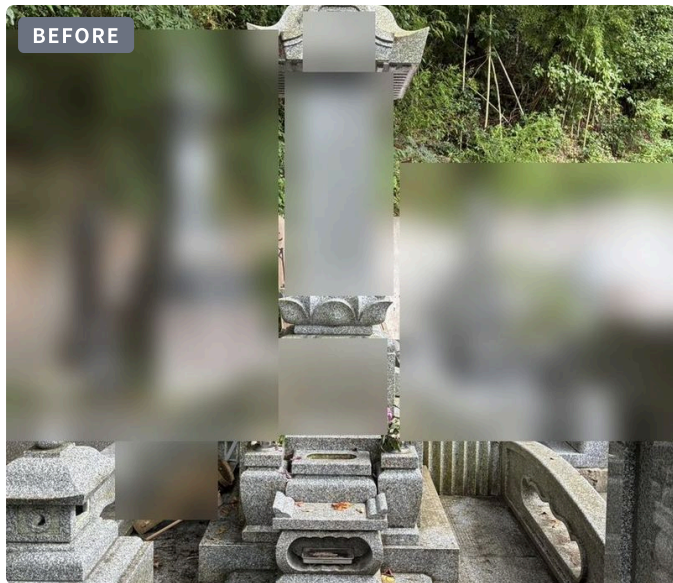
BEFORE

② 作業前 | 墓石正面・供花周辺  
枯れた供花が残り、花立周りや香炉に水垢が沈殿した状態。

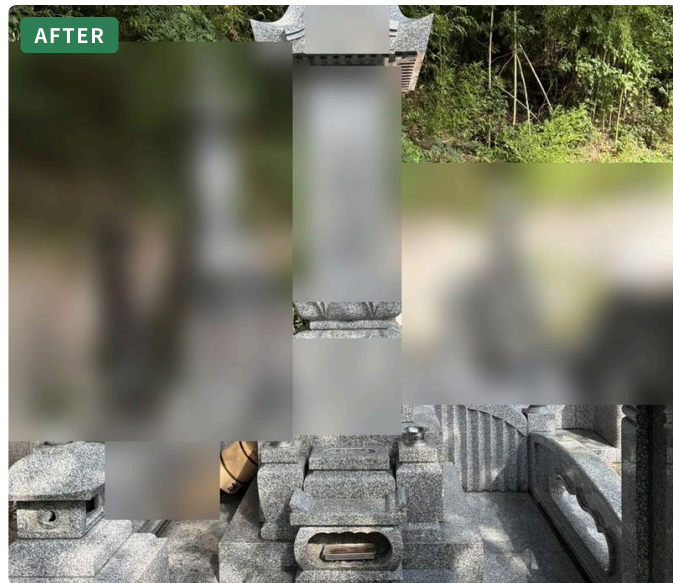
AFTER

② 作業後 | 墓石正面・供花周辺  
枯花撤去・水回りの洗剤洗いが完了。受け皿も清掃。

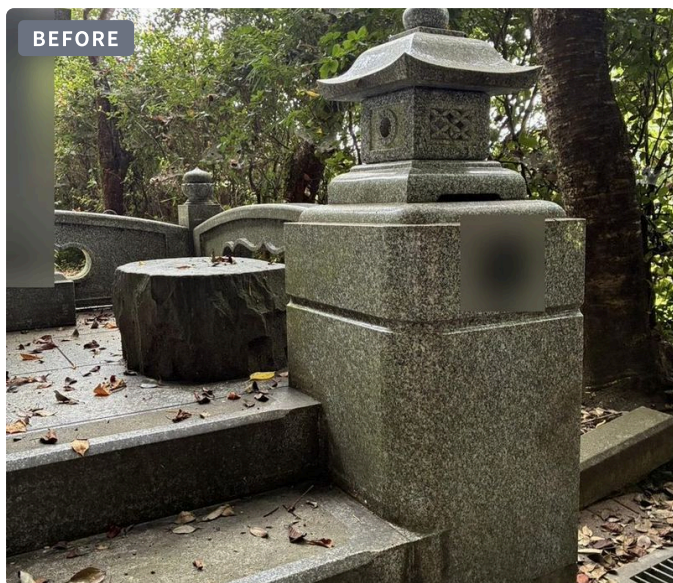
BEFORE

③ 作業前 | 右側灯籠・アプローチ階段  
階段周りに落ち葉が溜まり、灯籠台座に苔が付着。

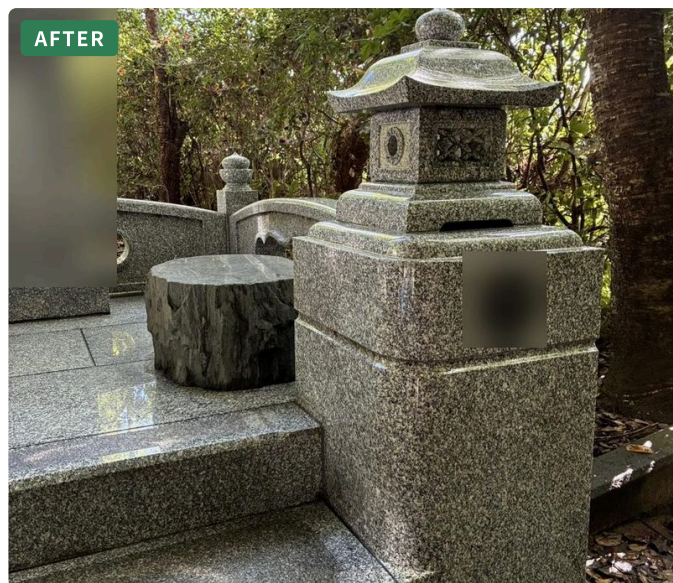
AFTER

③ 作業後 | 右側灯籠・アプローチ階段  
落ち葉の清掃完了。階段・灯籠台座を水洗い・磨き上げ。

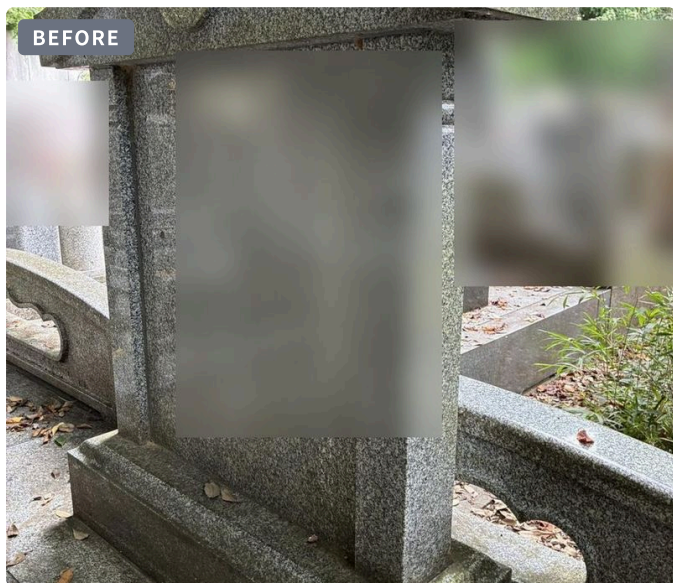
BEFORE

④ 作業前 | 墓誌全景・彫刻面  
墓誌天頂部や台座フチに黄緑色のコケやくすみが固着。

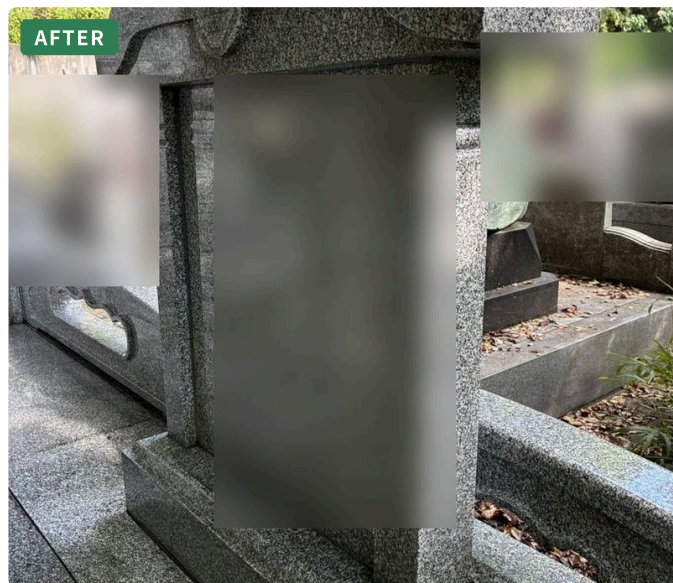
AFTER

④ 作業後 | 墓誌全景・彫刻面  
プロ用ブラシで苔を除去。刻まれた文字がくっきり判読可能に。

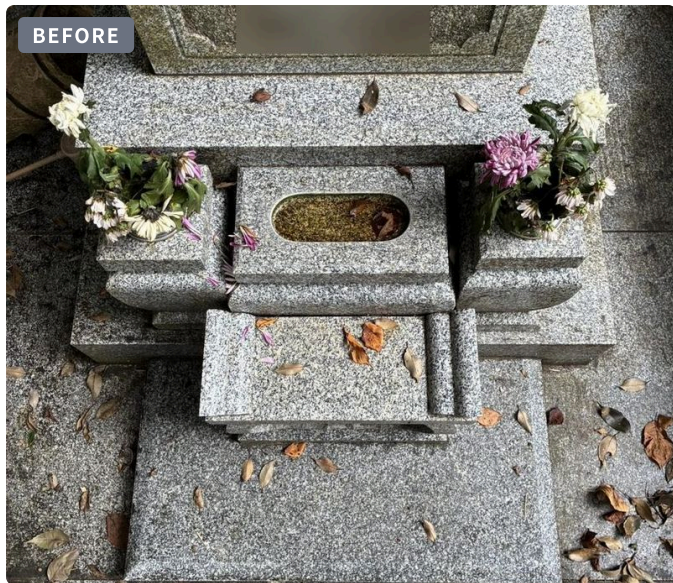
⑤ 作業前 | 水鉢・花立・線香立て（真上）  
花立・水鉢の凹みに濁り水と落ち葉が溜まった状態。

| 診断項目 | 判定 | 状況の詳細および見解 |
|---|---|---|
| 花立周り（蟻の巣） | 要専門対応 | 花立石右側の内部・隙間に蟻が巣を作り大量発生していました。現地で簡易駆除を行いました。根絶には専門業者による駆除が必要です。 |

花立の石の内部・すき間に大きな巣が形成されていました。表面の簡易駆除は行いましたが、内部の巣までは薬剤が届いていない可能性が高く、再発の恐れがあります。放置すると隙間から土砂が排出されたり、お参りの際に危険が生じる恐れがあるため、専門業者による駆除をおすすめします。提携業者による手配も可能です。

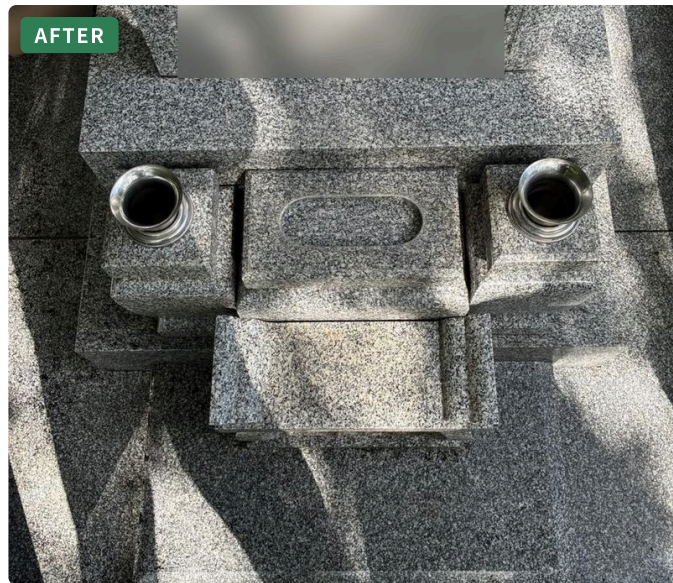
⑤ 作業後 | 水鉢・花立・線香立て（真上）  
水抜き清掃・洗剤磨きを行い、ヌメリと水垢を除去。

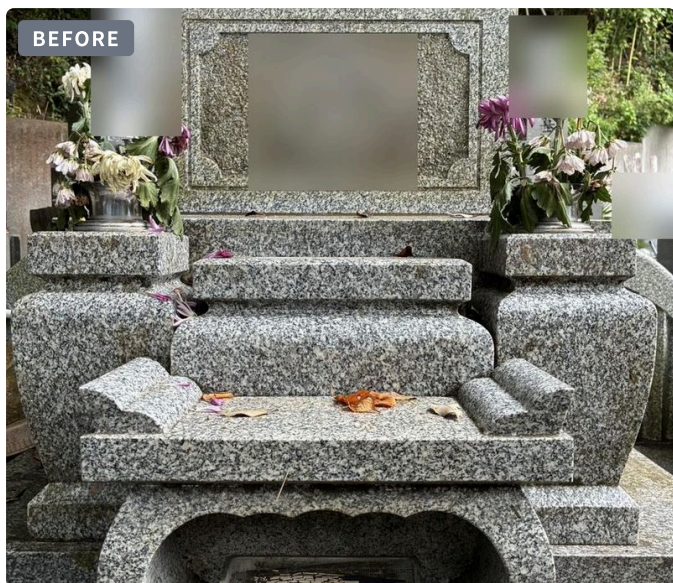
⑥ 作業前 | 香炉・台座の正面拡大  
香炉台座や線香皿の周辺に灰や煤、水垢が付着。

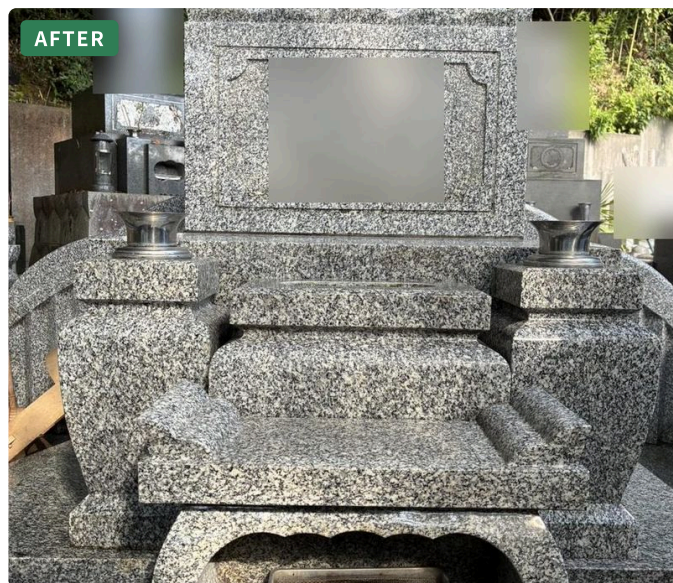
⑥ 作業後 | 香炉・台座の正面拡大  
線香皿を洗剤洗浄。香炉内部の焦げ・湿気汚れも拭き取り。

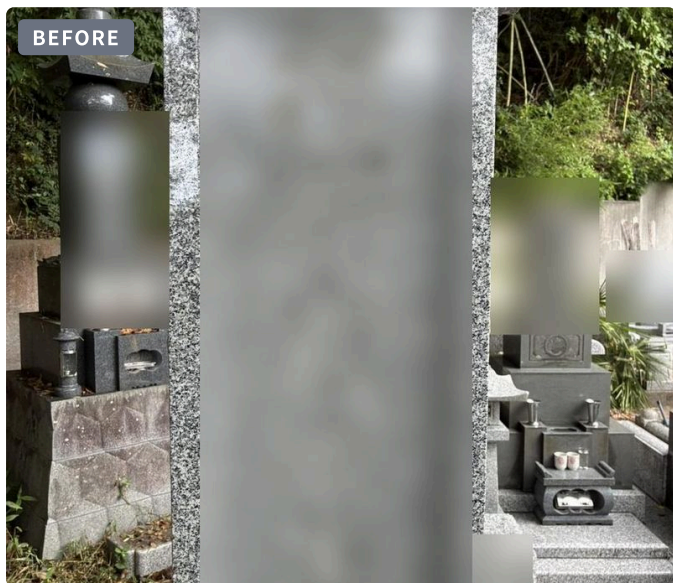
⑦ 作業前 | 竿石正面の文字彫刻  
家名の文字彫刻内部に黒ずみやホコリが固着。

| 診断項目 | 判定 | 状況の詳細および見解 |
|---|---|---|
| 文字彫刻・細部 | 概ね良好 | 文字の確認はできますが、白入れ部分が一部色落ちしているため、白入れ作業を推奨します。 |

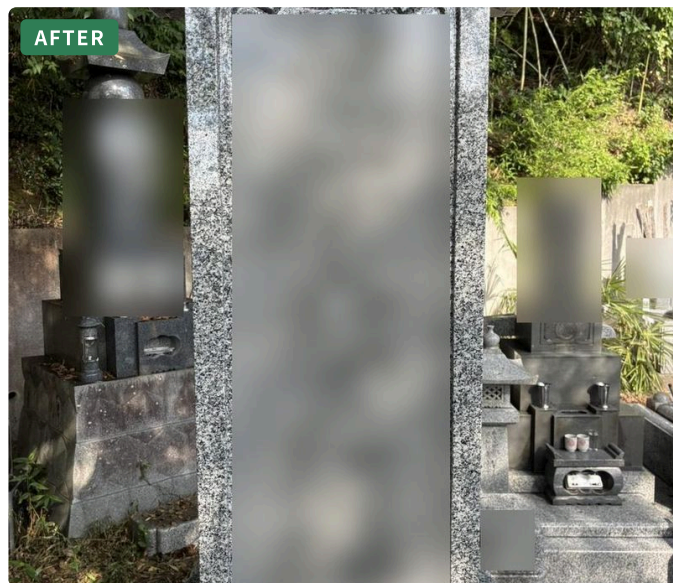
⑦ 作業後 | 竿石正面の文字彫刻  
彫刻溝の深部まで細ブラシで手磨きし、鮮明な文字に仕上げ。

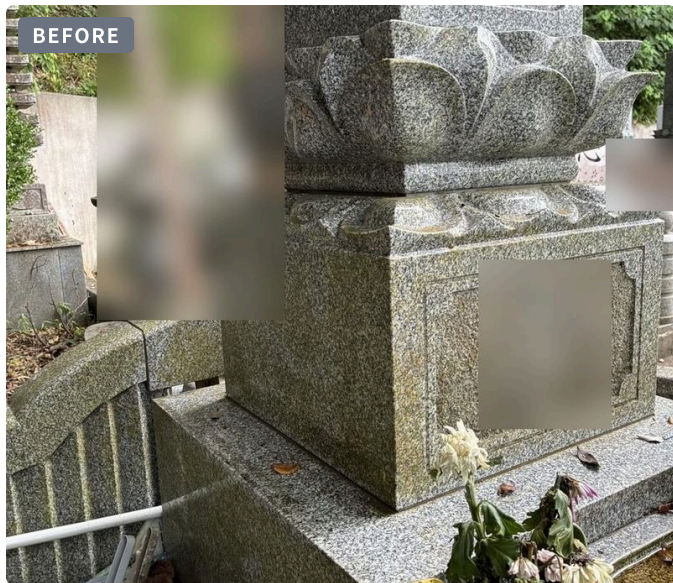
BEFORE

⑧ 作業前 | 竿石・蓮華台座の左側面  
風雨による雨ジミ・黄ばみが蓮華彫刻や台座側面に付着。

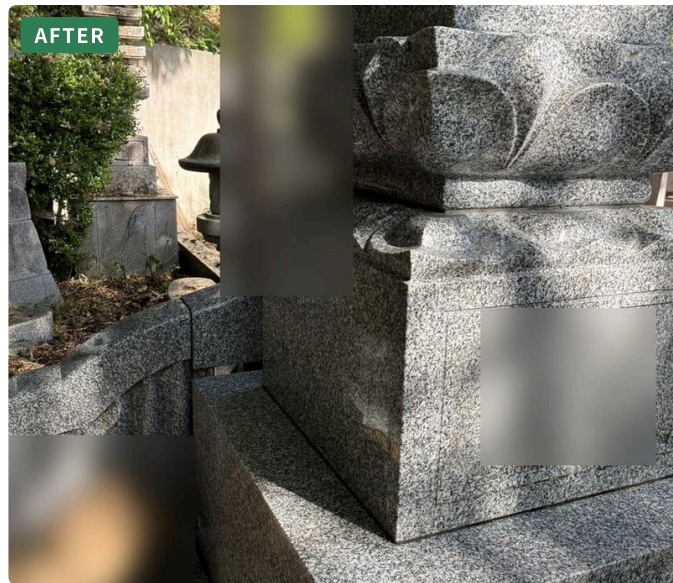
AFTER

⑧ 作業後 | 竿石・蓮華台座の左側面  
石肌を傷めない専用洗剤で、側面の黄ばみ・雨ジミを手磨き。

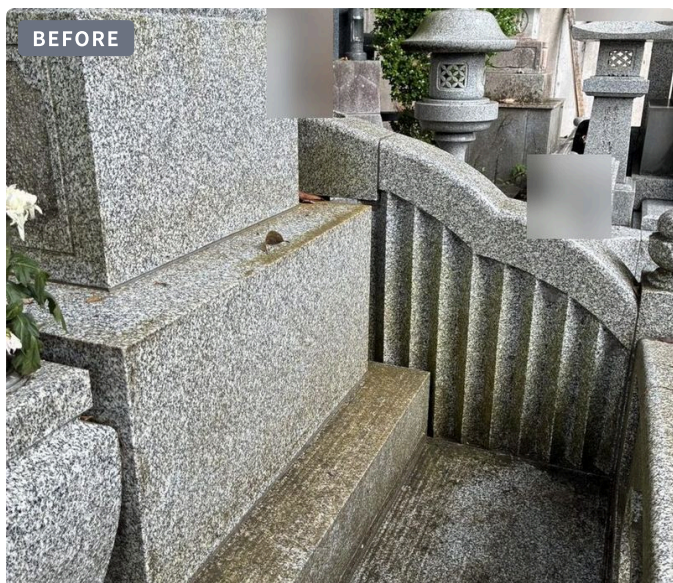
BEFORE

⑨ 作業前 | 蓮華台座右側面・外柵囲い  
外柵の内側や階段脇に苔が発生し、くすんでいた状態。

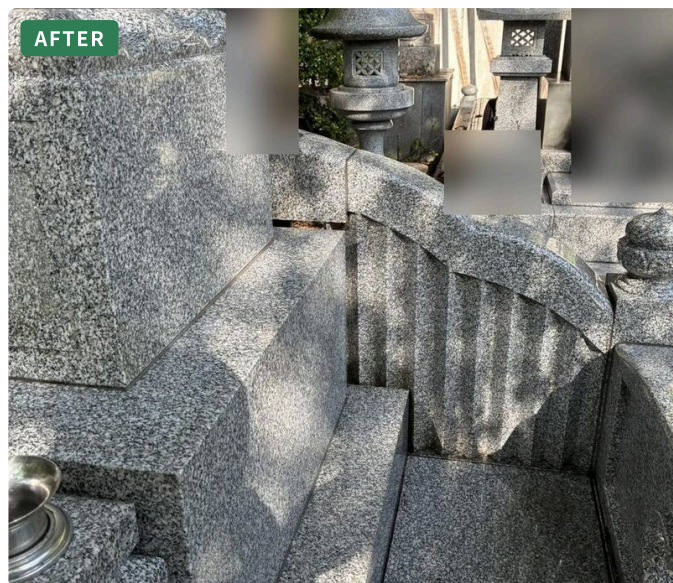
AFTER

⑨ 作業後 | 蓮華台座右側面・外柵囲い  
外柵内側の凹凸まで手磨き洗いし、御影石本来のツヤを復元。

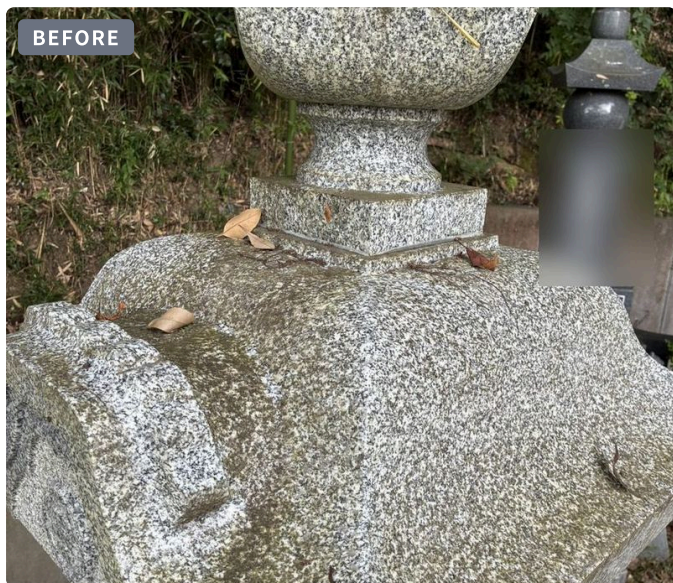
BEFORE

⑩ 作業前 | 灯籠の宝珠・笠部分（細部）  
灯籠屋根部分の凹みに落ち葉やコケが固着していた状態。

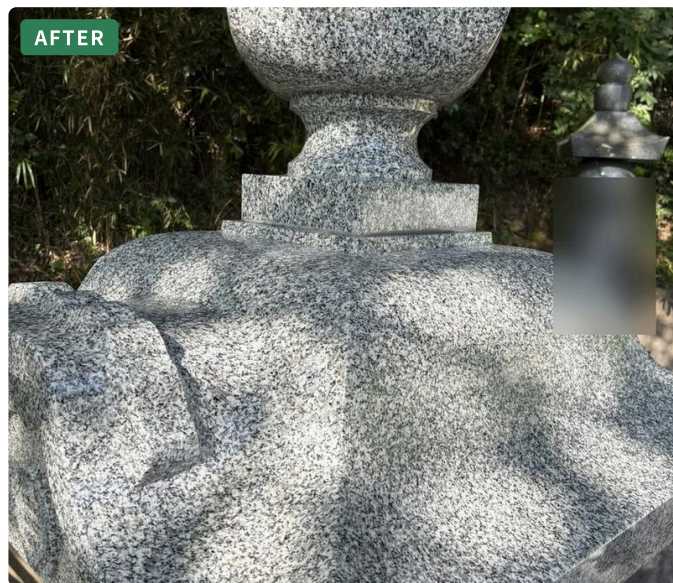
AFTER

⑩ 作業後 | 灯籠の宝珠・笠部分（細部）  
高所の笠・宝珠の拭き上げ洗浄完了。細部まで仕上げ。
